# Велоінфраструктура Києва: огляд

23 грудня 2011

Фотографії та звіт Ірини Бондаренко, Асоціація велосипедистів Києва

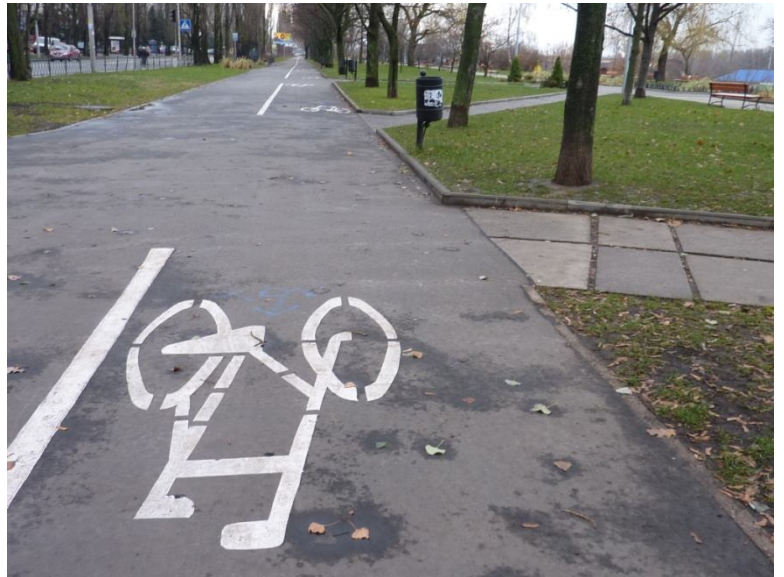
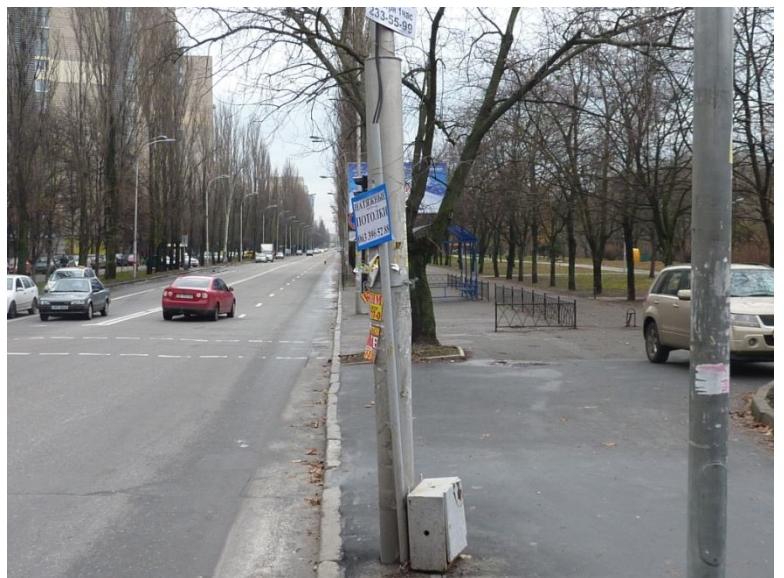
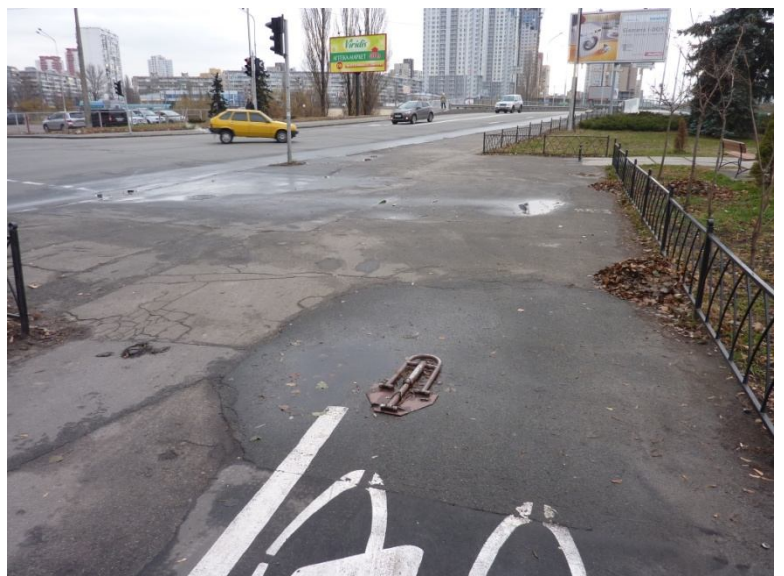
## Русанівська набережна

Велодоріжку уздовж вулиці Русанівська набережна відкрили влітку 2011 року, під час реконструкції та благоустрою парку. Велодоріжка суміщена з тротуаром, а саме, тротуар розділений білою смугою на пішохідну та велосипедну частини. Ширина вело-частини – 2 метри. Саме на цій велодоріжці міська влада вперше нанесла розмітку у вигляді велосипеда, яка візуально попереджає пішоходів про необхідність руху іншою частиною тротуару.

- неодноразовий перетин велодоріжки з пішохідними доріжками уздовж всього шляху, без попередження про перетин для велосипедистів та пішоходів;
- поганий асфальт на тротуарі, який не замінювали при реконструкції парку;
- в'їзди на велодоріжку з боку Лівобережної та моста Патона не позначені жодними знаками, які вказують велосипедисту, що велодоріжка знаходиться тут;
- виїзди з велодоріжки не пропонують велосипедистам жодних варіантів, як проїхати розв'язку на мості Патона з одного боку, або як виїхати далі на дорогу, щоб рухатися в бік Лівобережної;
- бордюри на заїздах та з'їздах з вело доріжки не занижені.

- залишити тротуар пішоходам, а велодоріжку прокласти ближче до Дніпра, не суміщену з пішохідною зоною. Таким чином можна знизити кількість перехресть пішоходів з велосипедистами, та одночасно відгородити велосипедистів від дороги додатковою зеленою зоною.

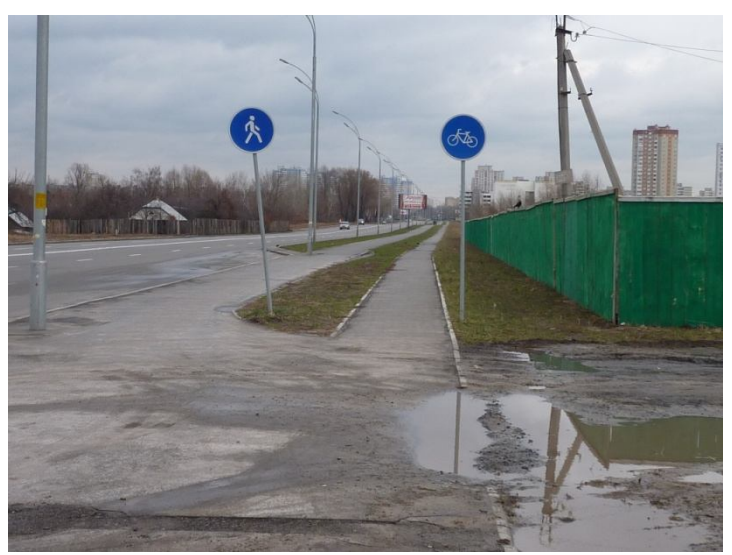
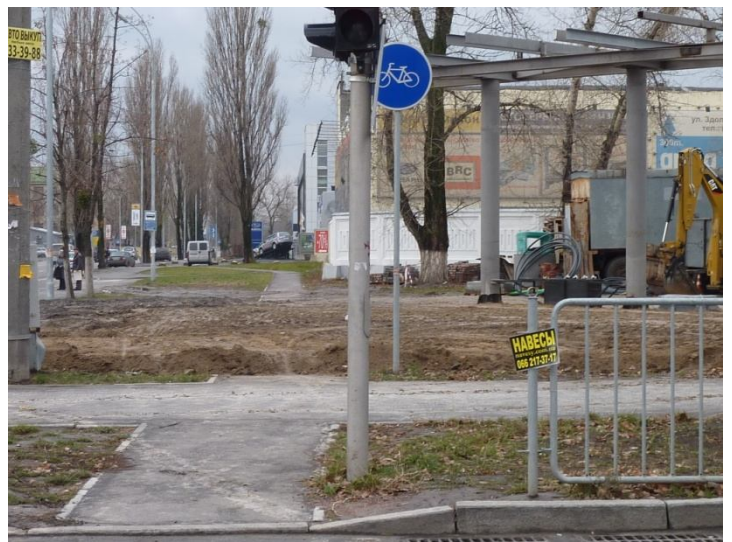
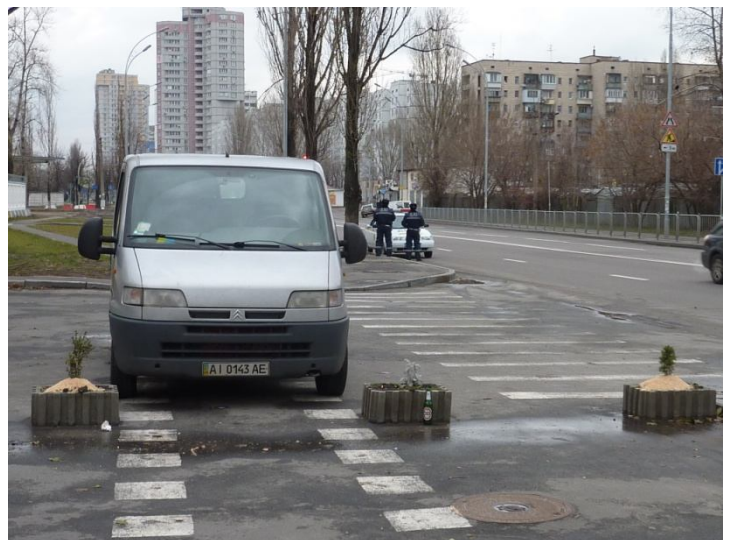
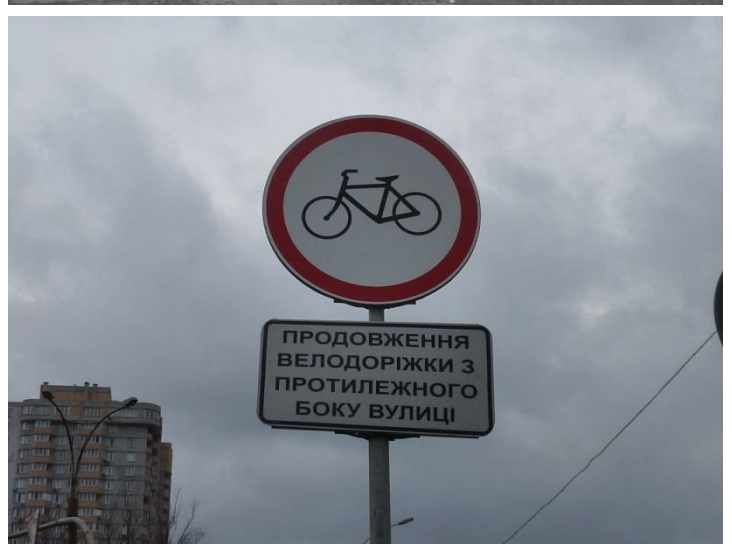
## Здолбунівська

Велодоріжка уздовж вулиці Здолбунівської – найперша у Києві, була відкрита у жовтні 2010 року. Двостороння велодоріжка шириною 1,5 метри прокладена окремо від дороги та від пішохідного тротуару. Половина велодоріжки проходить південною стороною вулиці, половина несподівано північною. Доріжку позначають дуже багато знаків «Велодоріжка», тим не менш, нею часто прогулюються люди.

- ширина 1,5 метри недостатня для проїзду в обидва боки, велосипедисти чіпляються кермом;
- на перехресті, де велодоріжка продовжується з іншого боку вулиці, відсутні позначки або розмітка, як велосипедисту варто рухатися на інший бік;
- відсутня розмітка «Велосипед», яка має вказувати пішоходам, що вони знаходяться на вело-частині;
- на велодоріжці паркуються автомобілі.

- розширити велодоріжку за рахунок газону на щонайменше +1 метр;
- підняти рівень велодоріжки відносно рівня дороги при проїзді через автомобільну парковку, задля зниження швидкості авто та підвищення безпеки;

- при проїзді перехресть доцільно також підняти рівень велодоріжки відносно рівня дороги задля підвищення безпеки, а також виділити велодоріжку червоним асфальтом в місцях перехресть;

- забезпечити позначки для велосипедистів, які вказують їм на наявність велодоріжки, навіть якщо велосипедисти їдуть з іншого боку;
- дослідити досвід проектування та будівництва першої велодоріжки, зробити аналіз, використати «вивчені уроки» при майбутній вело-роботі;

- при вивченні досвіду врахувати, що на вулицях з невисоким трафіком, прикладом яких є Здолбунівська, прокладати відокремлену велодоріжку немає потреби – достатньо прокласти велосмуги або встановити засоби зниження швидкості руху та дозволити велосипедистам їхати в спільному потоці.

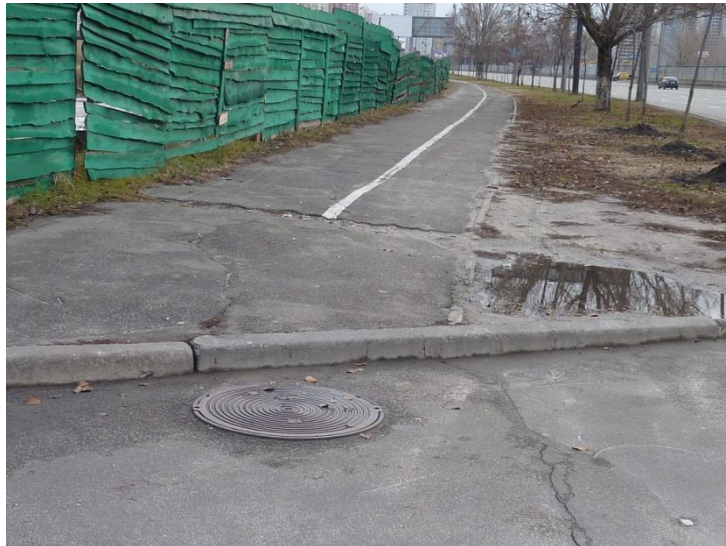
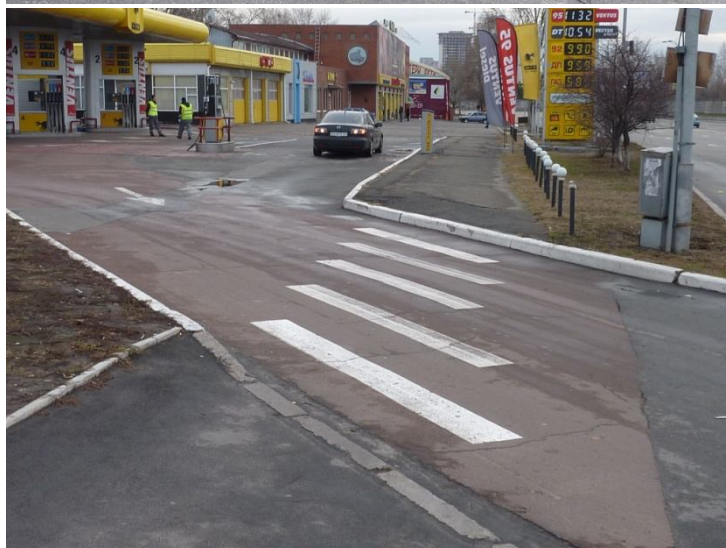
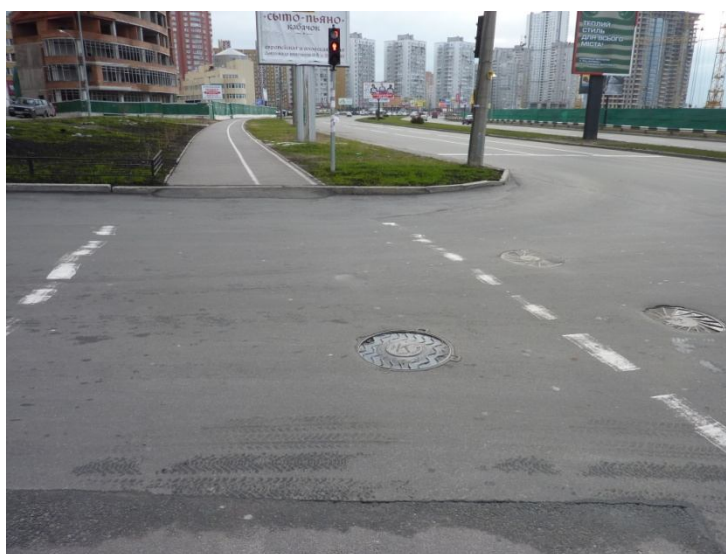
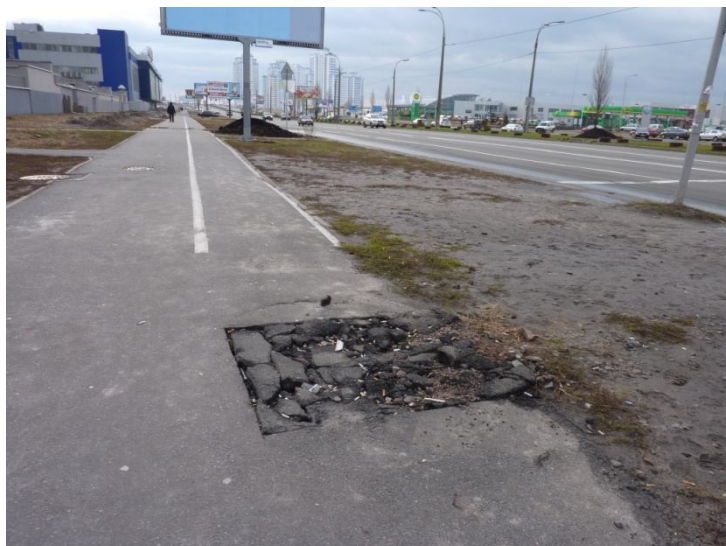
## Дніпровська набережна

Велодоріжка уздовж вулиці Дніпровська набережна була відкрита одночасно з велодоріжкою на Здолбунівській, у жовтні 2010. Велодоріжка суміщена з пішохідним тротуаром, прокладена на тротуарі, відділена від нього білою смугою. Ширина велодоріжки – 1,5 метри.

- ширина 1,5 метри недостатня для проїзду в обидва боки, велосипедисти чіпляються кермом;
- на перехрестях з виїздами з дворів, а також при проїзді через автозаправочні станції, відсутня розмітка або позначки, які мають вказувати велосипедисту шлях руху;
- відсутня розмітка «Велосипед», яка має вказувати пішоходам, що вони знаходяться на вело-частині;
- асфальт низької якості, який не дозволяє велосипедистам рухатися безпосередньо по доріжці;
- бордюри в багатьох місцях не занижені;
- в'їзди на велодоріжку з боку метро Осокорки та виїзд з неї не позначений знаками, розміткою, вказівками, які мають вказати велосипедисту, що велодоріжка знаходиться тут, і що рухатися треба нею;
- відсутні вказівки для велосипедиста, який рухається з іншого боку вулиці, як він може перетнути шість смуг, аби дістатися велодоріжки.

- у місцях перехресть велодоріжки з виїздами з дворів та іншими вулицями доцільно піднімати рівень велодоріжки відносно рівня дороги задля зниження швидкості руху автомобілів та підвищення безпеки пішоходів та велосипедистів;
- у місцях перехресть варто позначати велодоріжку червоним асфальтом задля привернення уваги;
- на вулицях з високим трафіком, великою кількістю смуг доцільно прокладати велодоріжку з обох боків вулиці – у випадку Дніпровської набережної велодоріжку з боку Дніпра можна прокласти нижче рівня дороги, що створить додатковий комфорт та захист для велосипедиста.

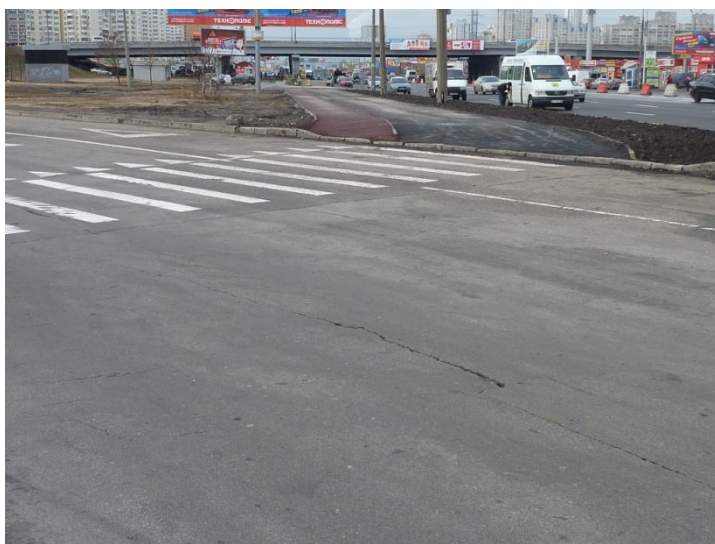
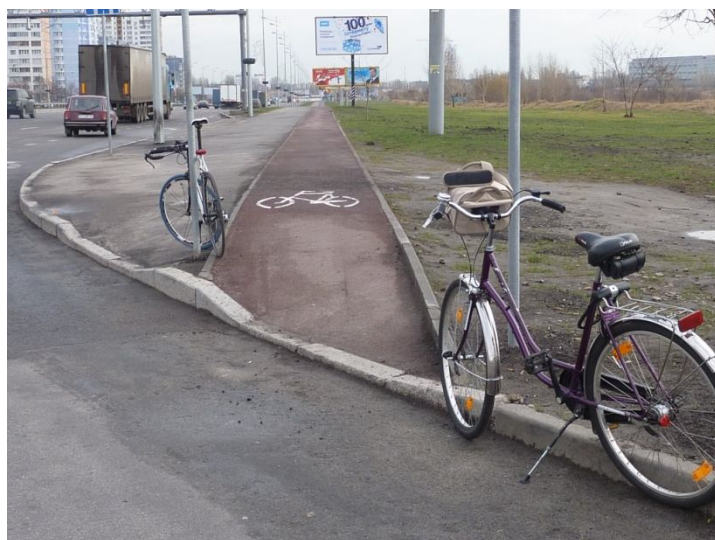
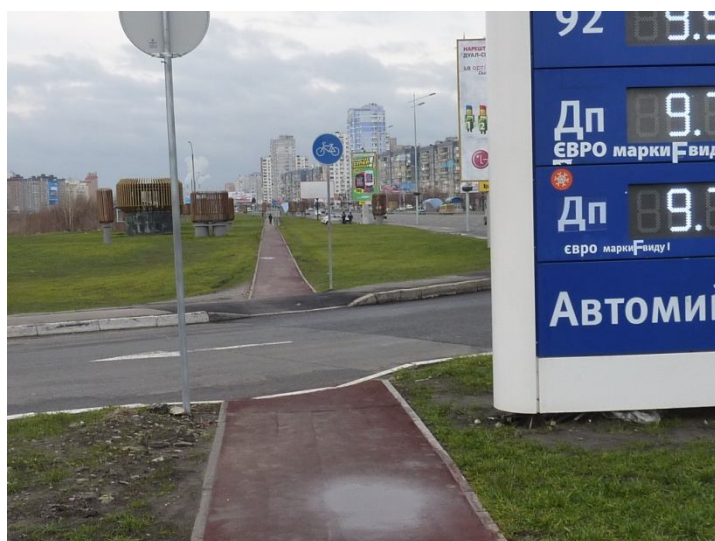
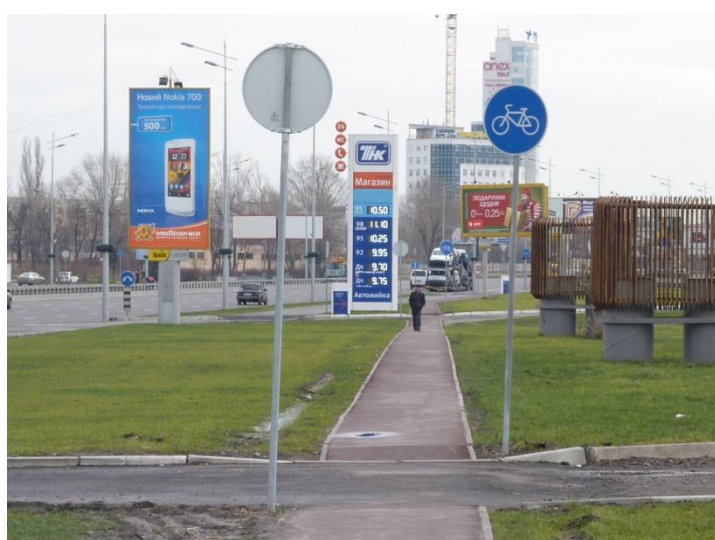
## Бажана (ділянка від Бориспільської до Харківської)

Велодоріжки уздовж проспекту Бажана почали будувати у 2011 році. Станом на літо 2011 була готова та відкрита перша частина велодоріжок від метро Бориспільська до метро Харківська. Двосторонні велодоріжки прокладені з обох боків проспекту (що є правильним рішенням уздовж швидкісної магістралі), та суміщені з тротуаром, але візуально відділені від пішохідної частини бордюром та асфальтом іншого кольору – червоного. На деяких ділянках велодоріжка проходить окремо від пішохідного тротуару. Ширина кожної велодоріжки – 1,5 метри. Велодоріжки позначені дорожніми знаками «Велодоріжка» та розміткою «Велосипед».

- велодоріжки дуже вузькі, зустрічні велосипедисти чіпляються кермом;
- бордюри недостатньо занижені, занижені частково (вполовину заїзду на велодоріжку) або не занижені зовсім, не-гірські велосипеди не можуть заїхати на велодоріжку;

- у місцях перетину з бічними вулицями велодоріжки не виділені розміткою, що знижує безпеку руху велосипедиста та у деяких випадках дезорієнтує його;
- біля метро «Вирлиця», де велодоріжка відокремлена від пішохідної частини, вона є найбільш коротким маршрутом для пішоходів, тож вони користуються велодоріжкою замість тротуару, рух по якому довший та до нього далі йти (доцільно прокласти пішохідний тротуар поряд з велодоріжкою);

- у місцях перетину велодоріжки з виходами для пішоходів відсутні позначки для попередження велосипедистів та пішоходів;
- на північній стороні проспекту неподалік метро «Бориспільська» велодоріжка на короткій ділянці двічі повертає майже під прямим кутом, що змушує велосипедиста або їхати по газону, або різко виїжджати на тротуар;

- заниження рівня велодоріжки до рівня дороги на південній стороні проспекту є дуже крутим, що змушує велосипедиста або дуже швидко виїжджати на дорогу, або різко спішуватися, що є небезпечним для всіх учасників дорожнього руху.

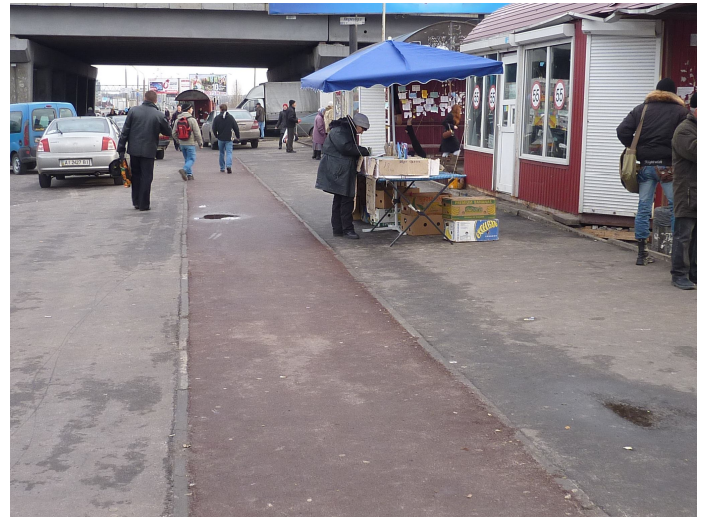
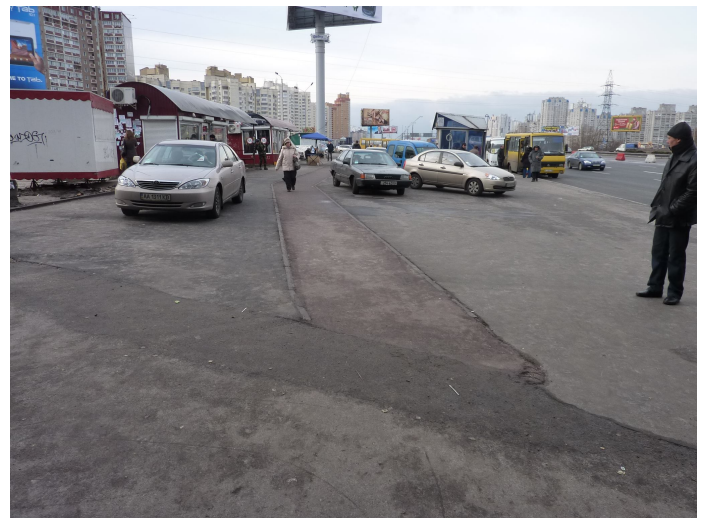
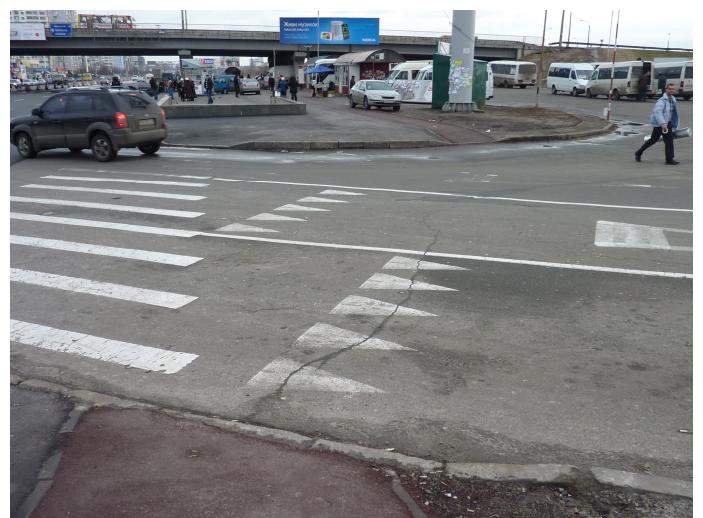
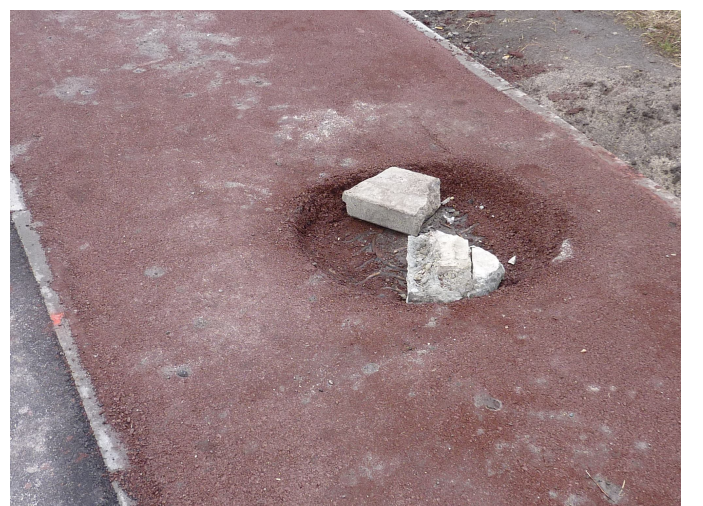
## Бажана (ділянка від Харківської до Позняків - споруджується)

Продовження будівництва велодоріжки уздовж проспекту Бажана від Харківської до Позняків розпочалося наприкінці осені 2011. Велодоріжки так само з обох боків вулиці, суміщені з тротуаром, візуально відділені від пішохідної частини бордюром та асфальтом іншого кольору – червоного. На деяких ділянках велодоріжка проходить окремо від пішохідного тротуару. Ширина кожної велодоріжки – 1,5 метри. Велодоріжки позначені дорожніми знаками «Велодоріжка» та розміткою «Велосипед».

- сполучення велодоріжки під мостовим переходом біля метро „Харківська” відсутнє: південна велодоріжка „проходить” у метрі від кіосків і зникає перед мостом, несподівано починаючись через 20 м від моста; північна велодоріжка взагалі біля метро „Харківська” відсутня. Фактично, в найбільш складних ділянках, які потребують проектувального рішення, велосипедисту пропонується шукати вихід самостійно: несподівано кидатися або під колеса автомобілів, або в гущу пішоходів. **Необхідне термінове інженерно-проектувальне рішення сполучення частин велодоріжок біля метро „Харківська”!**

- велодоріжки дуже вузькі, зустрічні велосипедисти чіпляються кермом;

- бордюри недостатньо занижені, занижені частково (вполовину заїзду на велодоріжку) або не занижені зовсім, не-гірські велосипеди не можуть заїхати на велдоріжку;

- у місцях перетину з бічними вулицями велодоріжки не виділені розміткою, що знижує безпеку руху велосипедиста та у деяких випадках дезорієнтує його;

- у місцях перетину велодоріжки з виходами для пішоходів відсутні позначки для попередження велосипедистів та пішоходів;

- на велодоріжці наявні каналізаційні люки, деякі з них „притоплені” в асфальт велодоріжки, але не засипані навколо асфальтом, що створює великі ями посеред доріжки, потрапивши в які велосипедист можна впасти;

- підземний перехід на перехресті з вулицею Руденко не обладнаний рампою, через що велосипедист не може перейти на інший бік вулиці і змушений їхати в пошуках переходу щонайменше +2 км.
